# Analiza sitowa

Lokalizacja: Margonin

Obiekt: modernizacja oczyszczalni ścieków

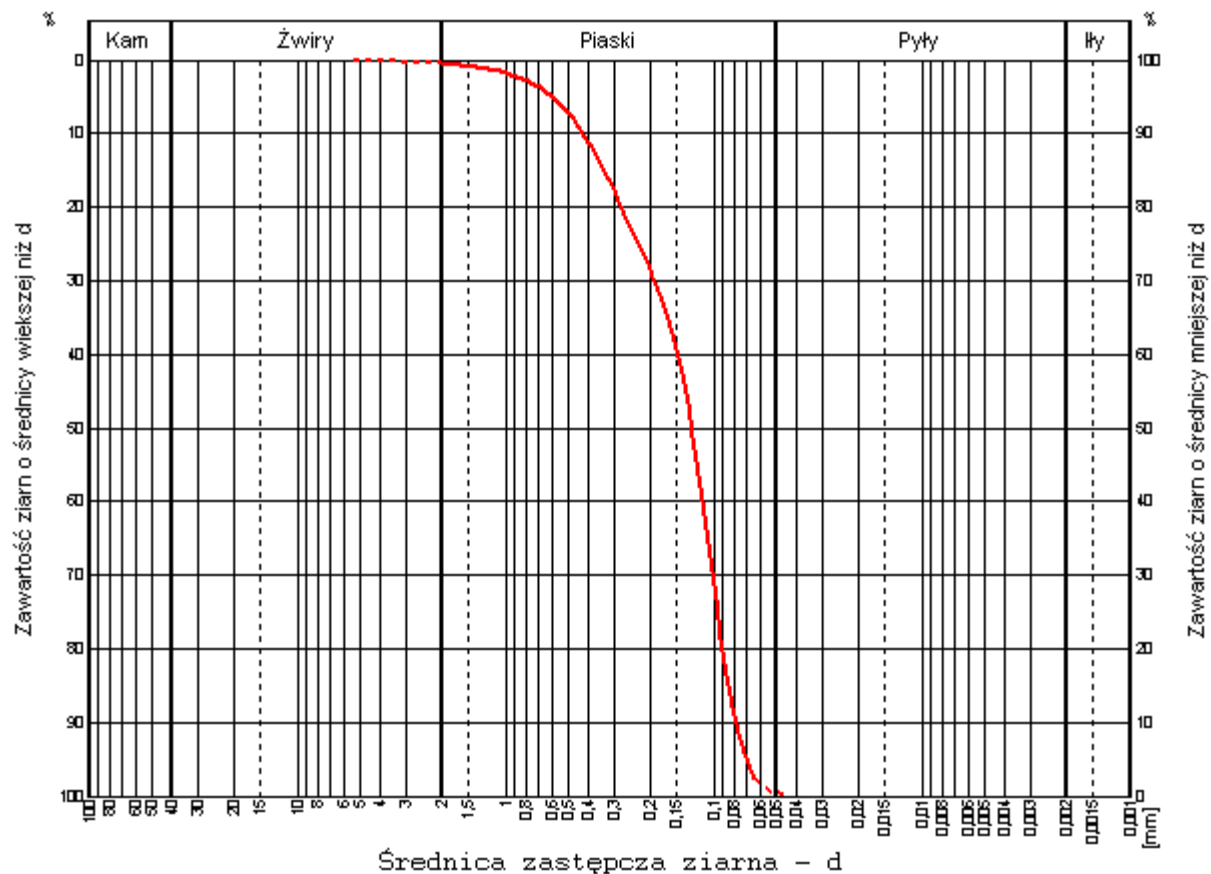
Nr otworu: 1

Głębokość poboru próby: 1,7m ppt

Rodzaj próby: naturalne uziarnienie (NU)

Rodzaj gruntu wg PN-B-02480: piasek drobny (Pd)

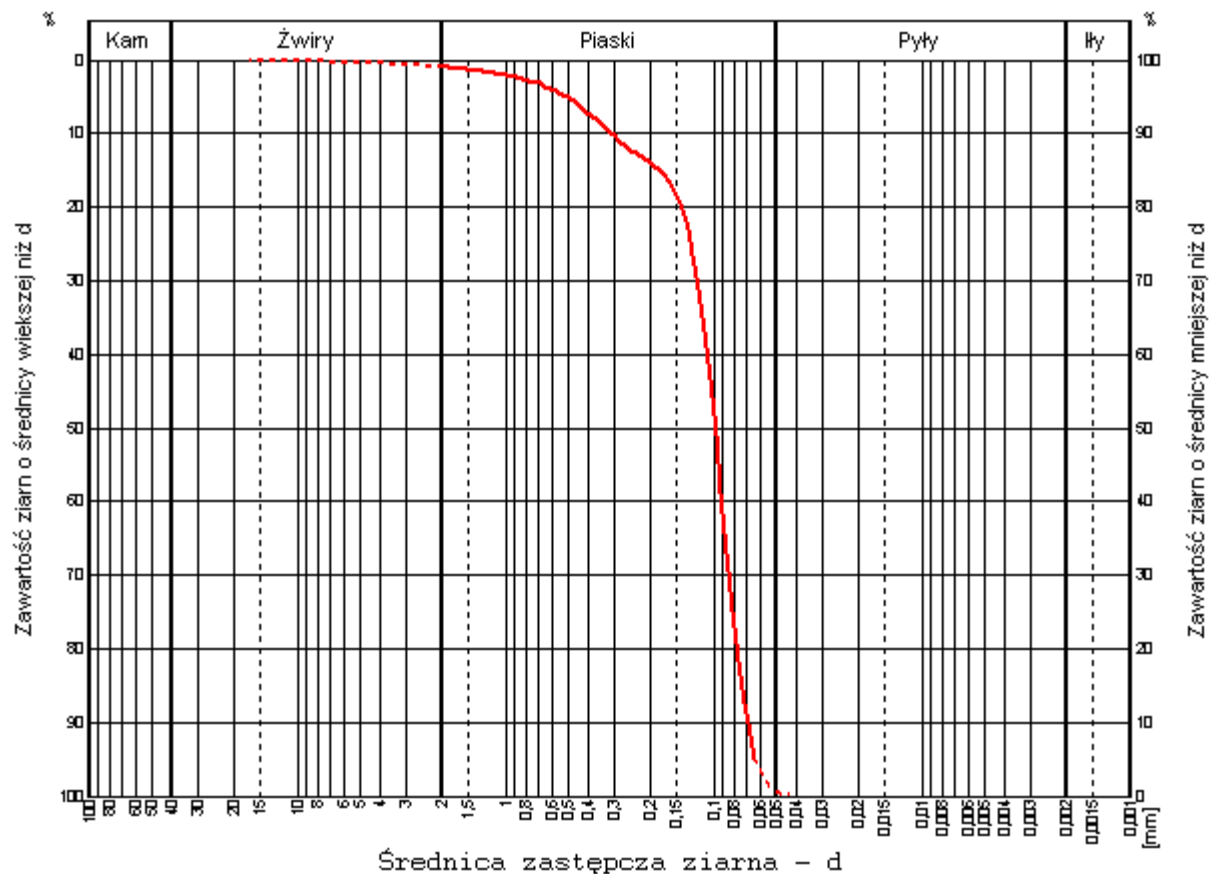
Nr otworu: 3

Głębokość poboru próby: 2,2m ppt

Rodzaj próby: naturalne uziarnienie (NU)

Rodzaj gruntu wg PN-B-02480: piasek drobny (Pd)

Parametry uziarnienia:

d10 : 0,068881 [mm]

d60 : 0,106973 [mm]

U: 1,553026

Współczynnik filtracji:

USBSC k10 : 0,000994 [cm/s]

Beyera k10 : 0,00005 [m/s]

Beyera k10 : 4,32 [m/dobę]

Seelheima k10 : 0,003439 [cm/s]

przy zawartości frakcji iłowej: 0%, pyłowej: 0,539%, żwirowej: 1,02%

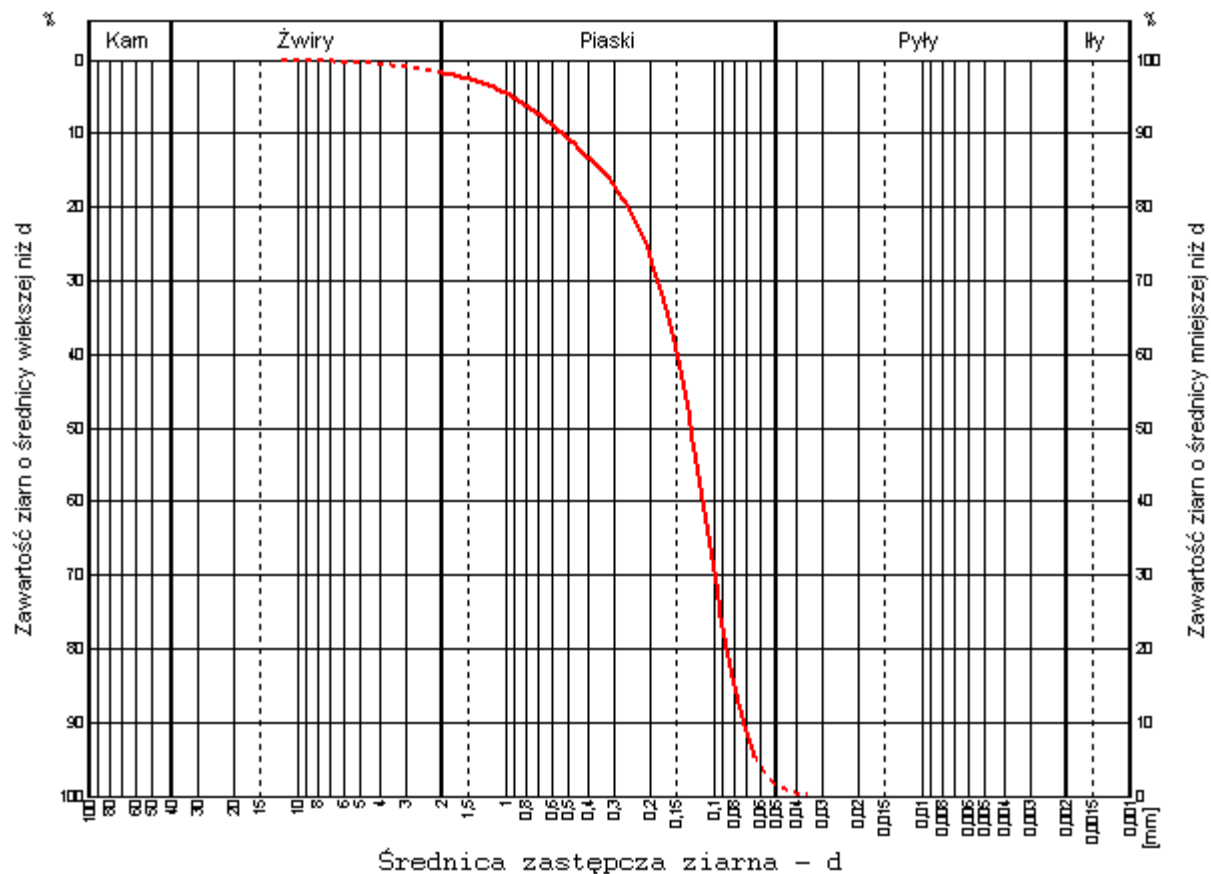
Nr otworu: D1

Głębokość poboru próby: 1,7m ppt

Rodzaj próby: naturalne uziarnienie (NU)

Rodzaj gruntu wg PN-B-02480: piasek drobny (Pd)

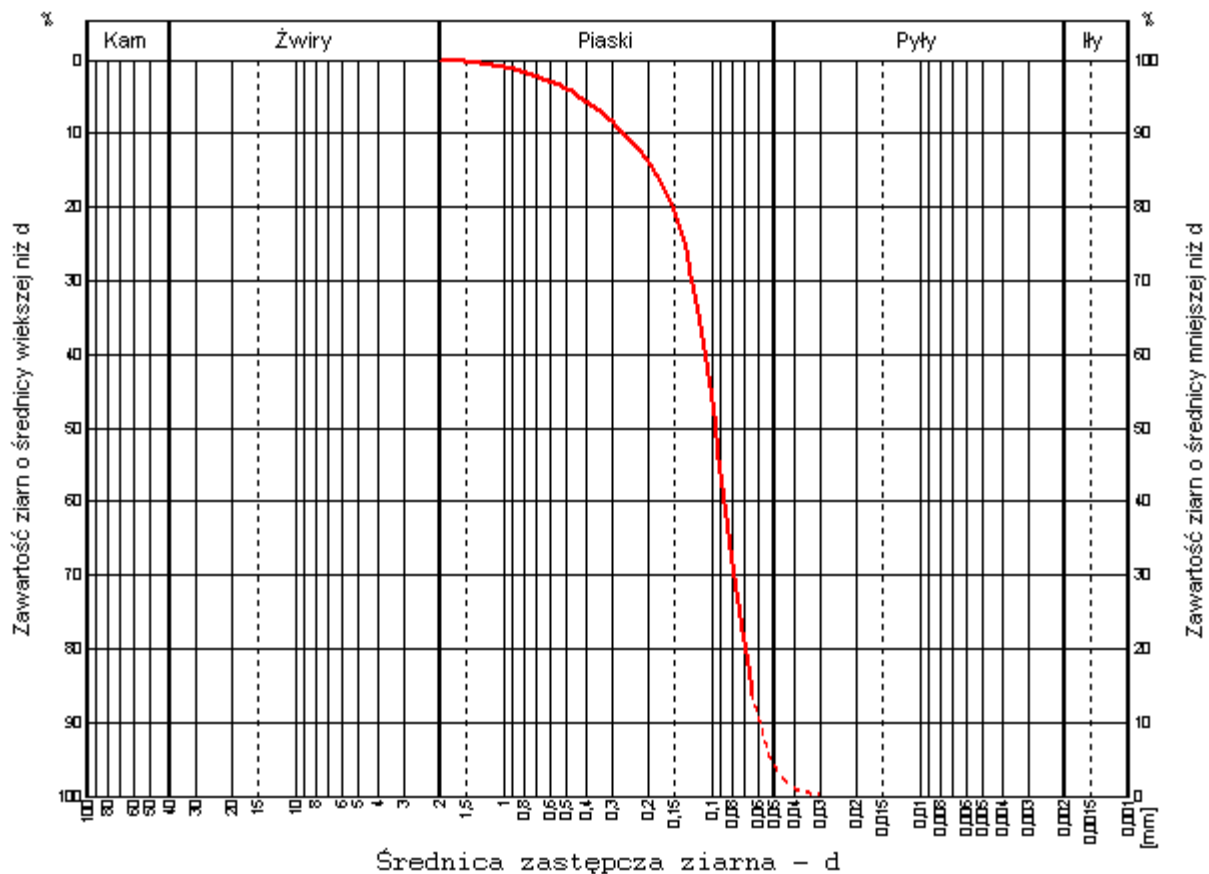
Nr otworu: D2

Głębokość poboru próby: 2,3m ppt

Rodzaj próby: naturalne uziarnienie (NU)

Rodzaj gruntu wg PN-B-02480: piasek drobny (Pd)

Parametry uziarnienia:

d10 : 0,058955 [mm]

d60 : 0,107142 [mm]

U: 1,817346

Współczynnik filtracji:

USBSC k10 : 0,000773 [cm/s]

Seelheima k10 : 0,003270 [cm/s]

przy zawartości frakcji iłowej: 0%, pyłowej: 4,128%, żwirowej: 0%
